# BalticSea2020

## Aluminiumbehandling för att fälla fosfor i naturen – Svenska exempel

Emil Rydin

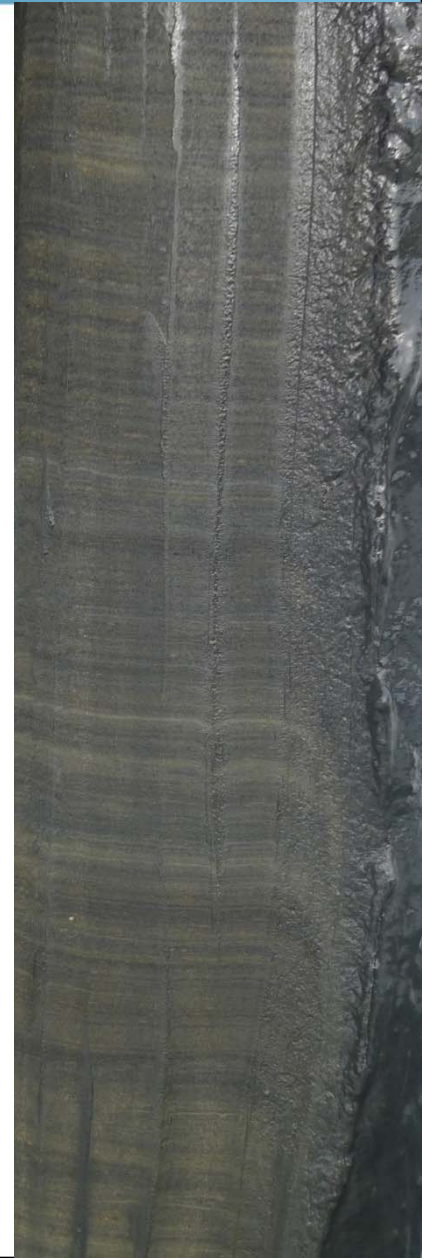
## Historisk utveckling av laminerade bottnar

Kärnor från vattendjup  $\geq 8.0$  m (n=8-13)

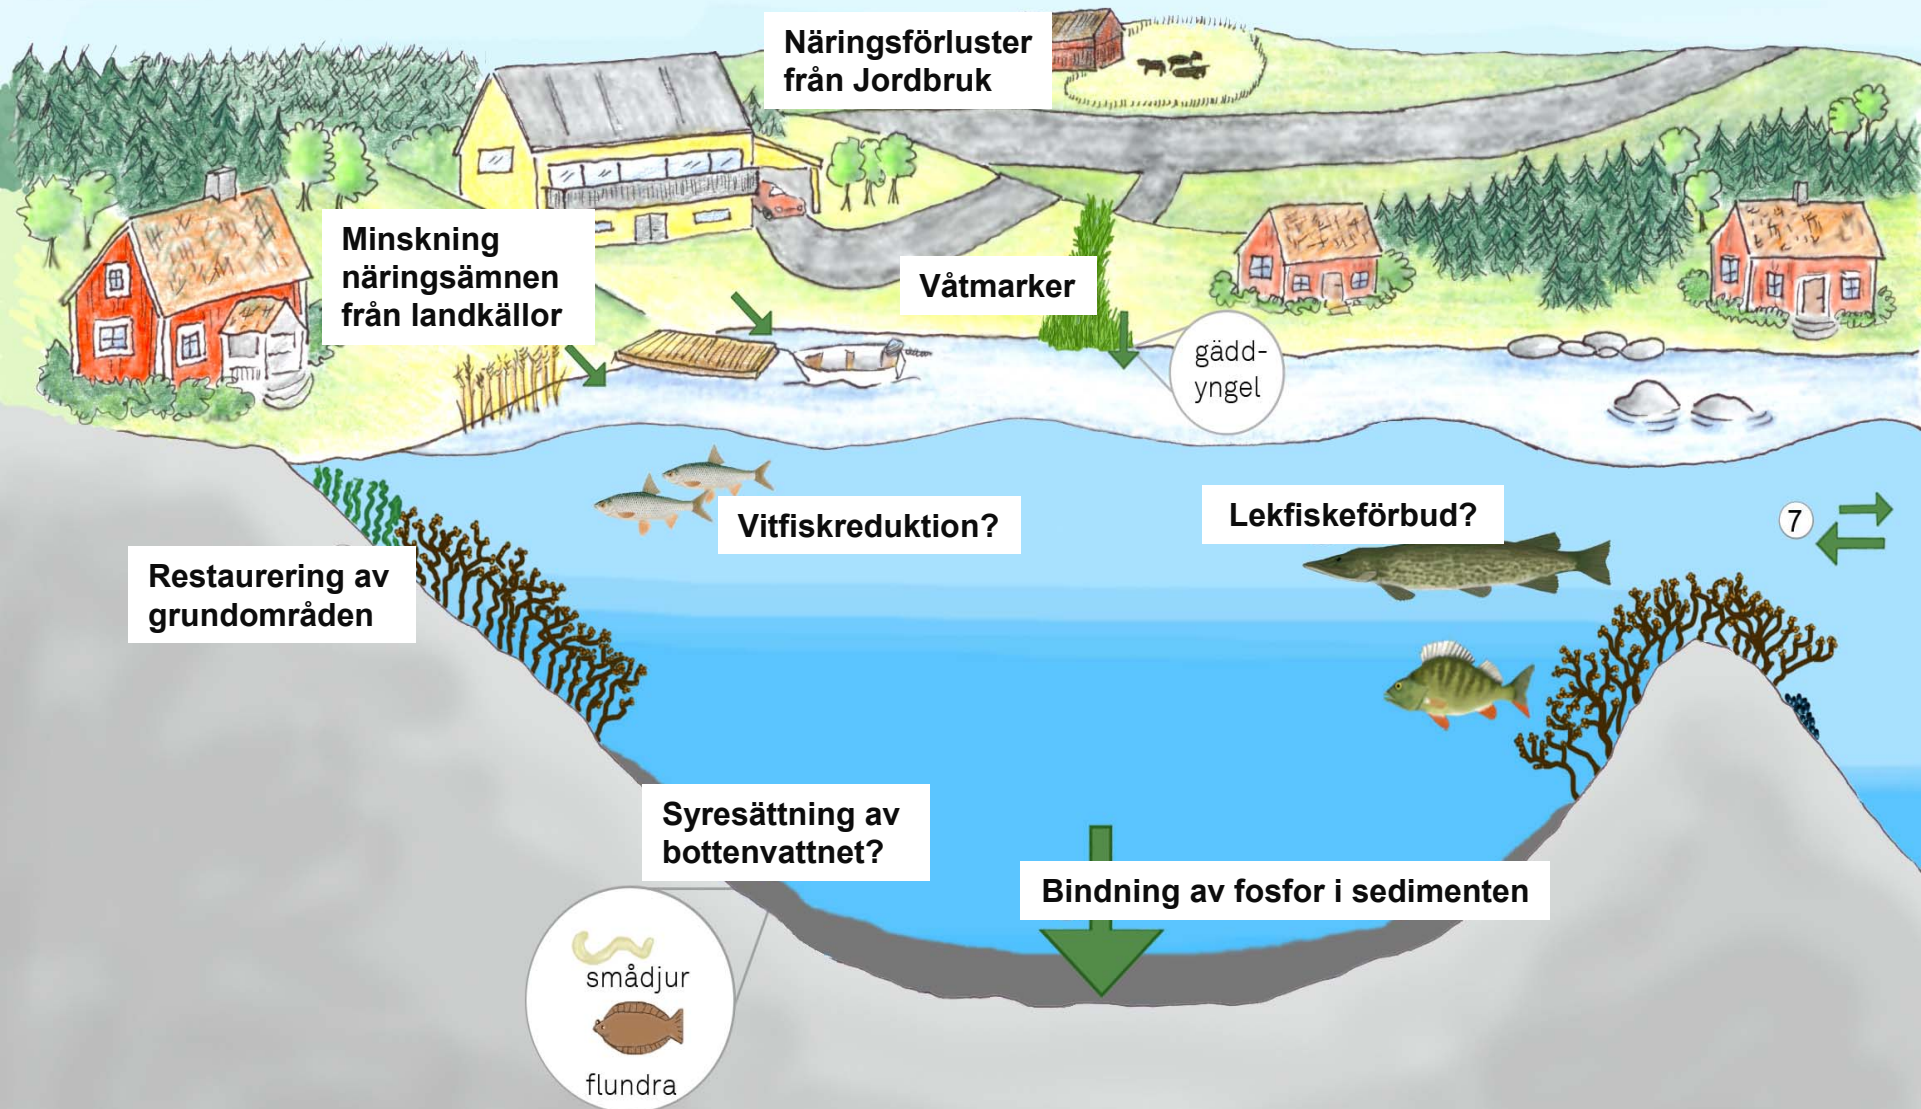
# Planerade åtgärder i Björnöfjärden
